GHID DE RETURNARE

OK TRUCKS
PRE-OWNED VEHICLES CERTIFIED BY **IVECO**

IVECO
Your partner for sustainable transport

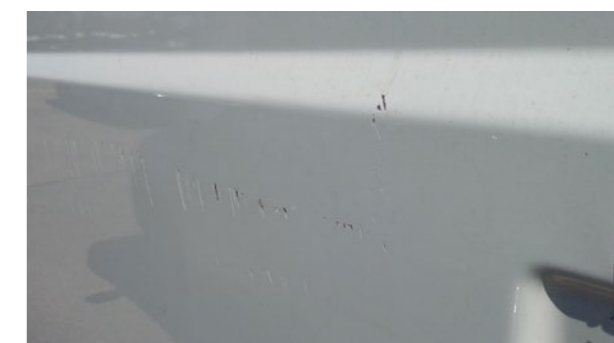
☰ Piese ireparabile, piesă care nu poate fi reparată din motive economice sau piesă de schimb necorespunzătoare

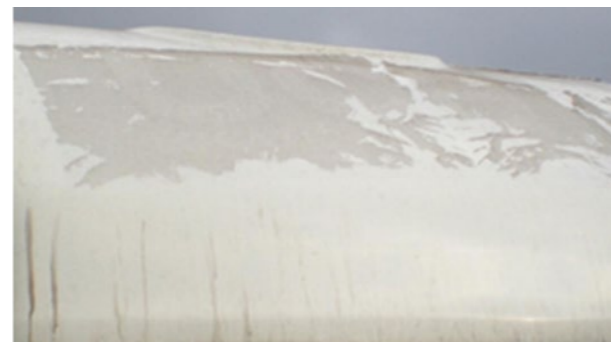
Urmă de adeziv. NOTĂ: Prezența etichetelor sau a inscripțiilor graffiti, evaluare în timp real pe parcursul curățării și/sau lustruirii

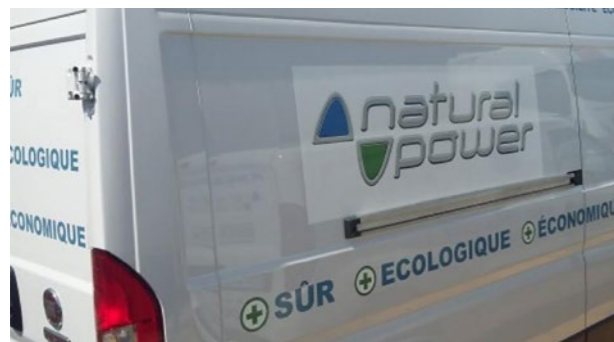
Urme lăsate de anunțuri publicitare conform descrierii despre caroserie.

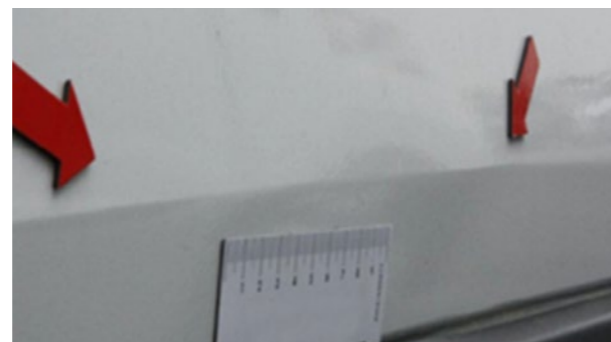
Defecțiune: Panou deformat în urma reparației

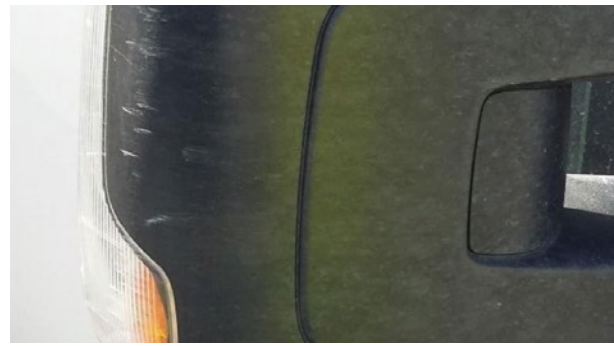
Zgârieturi care nu pot fi detectate cu unghia și suprafață $\leq 45 \text{ cm}^2$ (echivalentul unui card de credit)

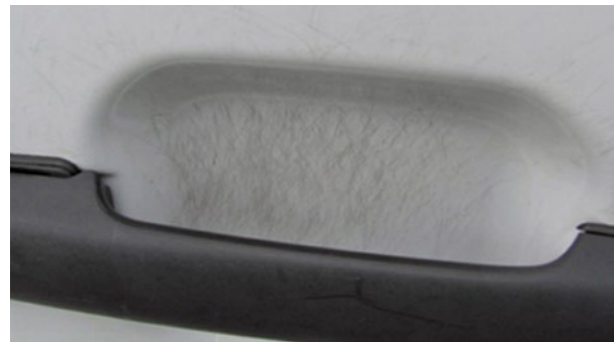
Zgârieturi superficiale mici, de exemplu pe capacul orificiului de umplere cu combustibil, trape, mânerul ușilor, barele de protecție și ornamente

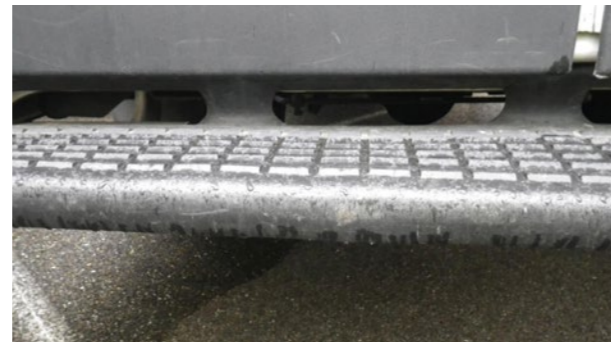
Zgârieturi ușoare ale vopselii pe marginile de încărcare

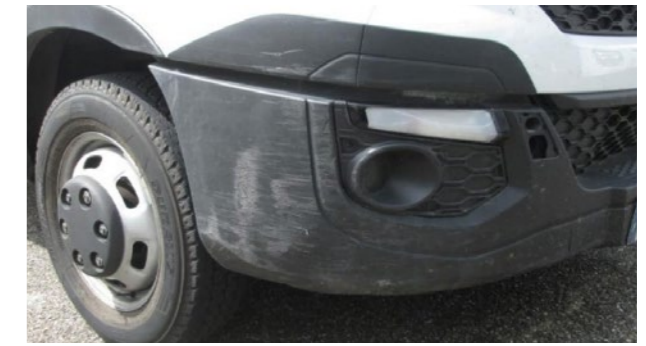
Material îndepărtat sau deformare care pot fi reparate din punct de vedere economic

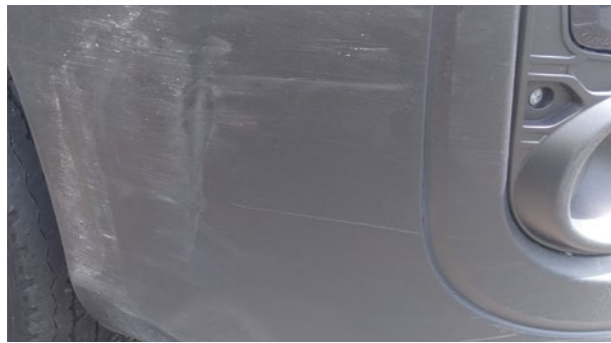
Zgârieturi care pot fi detectate cu unghia și suprafață > 45 cm² (echivalentul unui card de credit)

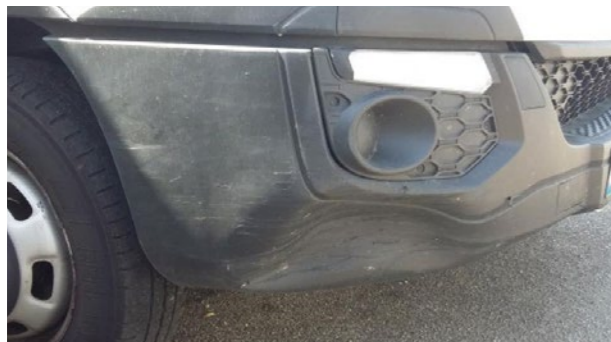
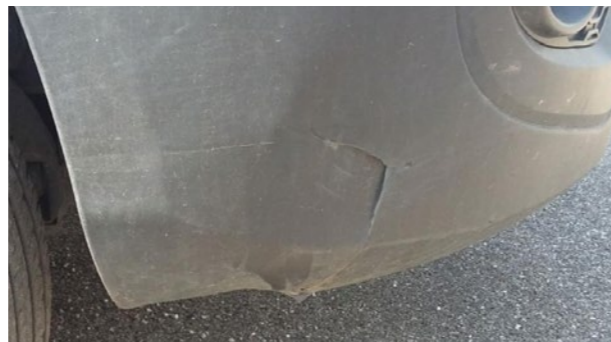
Ruptură, material îndepărtat sau deformare care nu pot fi reparate din motive economice sau reparație imposibilă

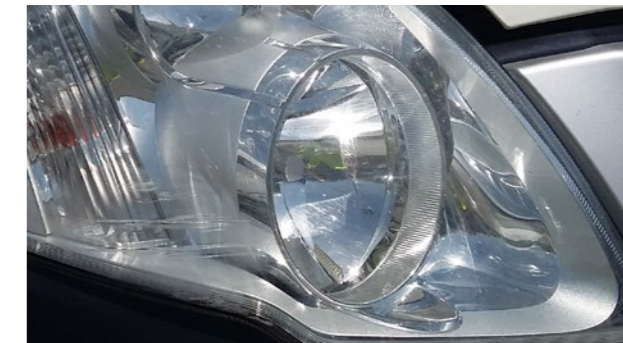
Zgârietură ușoară (fără material îndepărtat), pe lângă câmpul de iluminare și carcasa lămpii (LUSTRIURE)

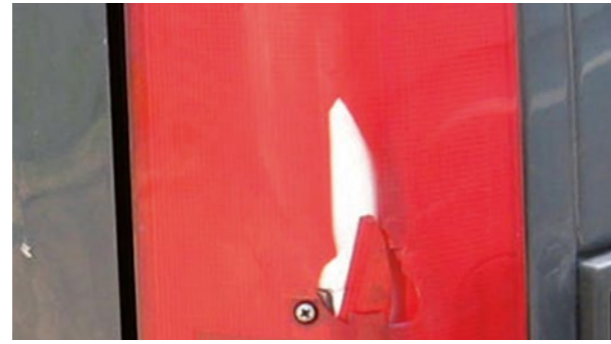
Luminile din spate și din față sparte

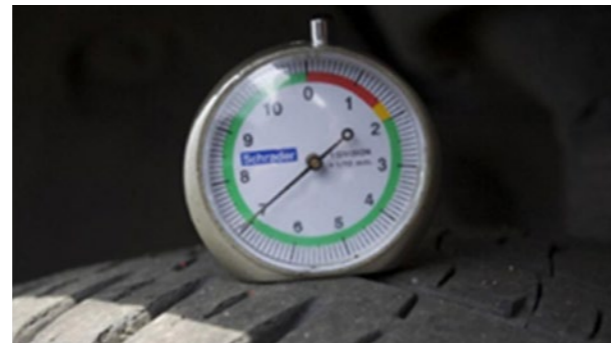
Pneuri: Baza adâncimii canelurii ≥ 5 mm
(ÎN CONFORMITATE)
Notă: Uzura pneurilor este măsurată la cea mai uzată canelură a pneului.

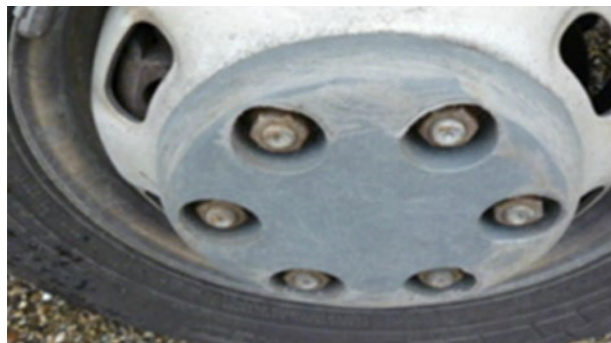
Jante și capace de roată: Zgârieturi superficiale multiple cu sau fără material îndepărtat

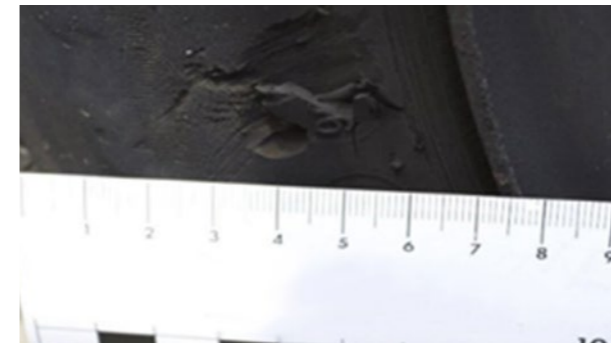
Pneuri: Adâncime canelură > 3 mm, îndepărtare

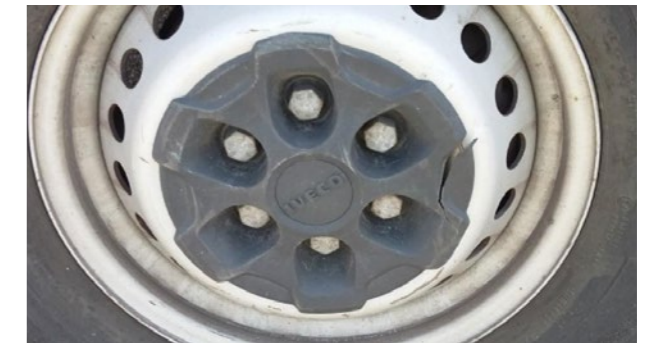
Capace de roată: Deformate, rupte, material lipsă sau îndepărtat

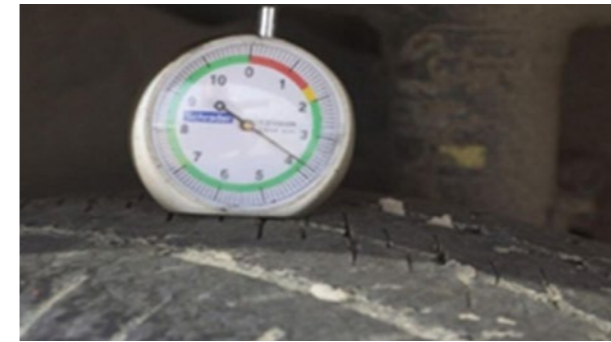
Pneuri: Bază adâncime canelură < 5 mm
Notă: Uzura pneurilor este măsurată la cea mai uzată canelură a pneului.

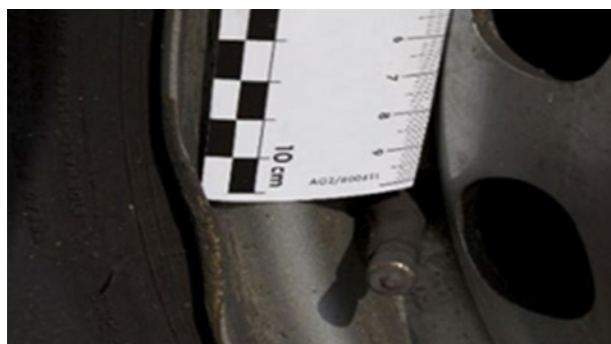
Pe jantă din oțel: Marginea de atașare ușor deformată

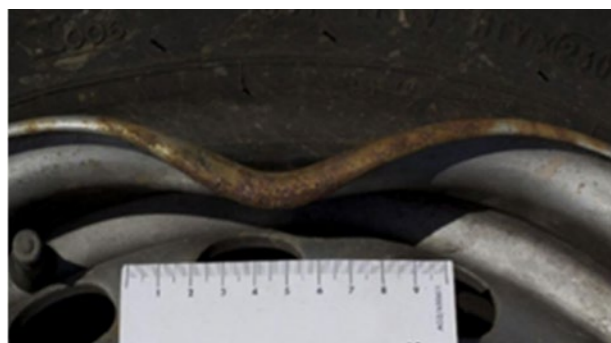
Căptușeală jantă deteriorată, jantă necorespunzătoare. Evaluarea unei verificări dimensionale pentru a verifica starea de siguranță a autovehiculului

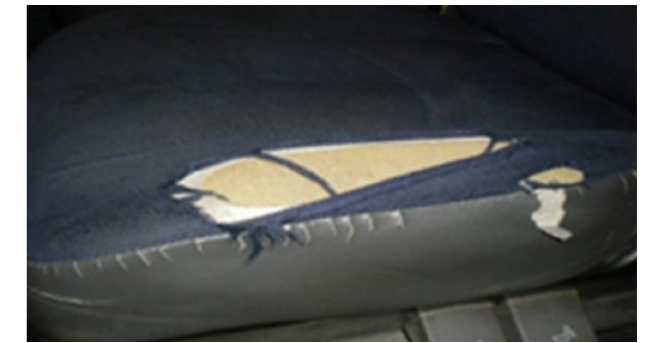
🔄 Spumă lipsă sau cadru rupt

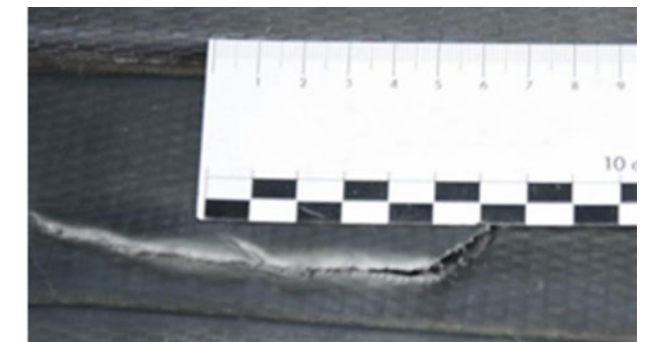
🔄 Perforarea ornamentelor din plastic dur. Repararea ornamentelor din plastic dur cu tarif pentru 1 oră dacă reparația este posibilă și acceptabilă din punct de vedere estetic

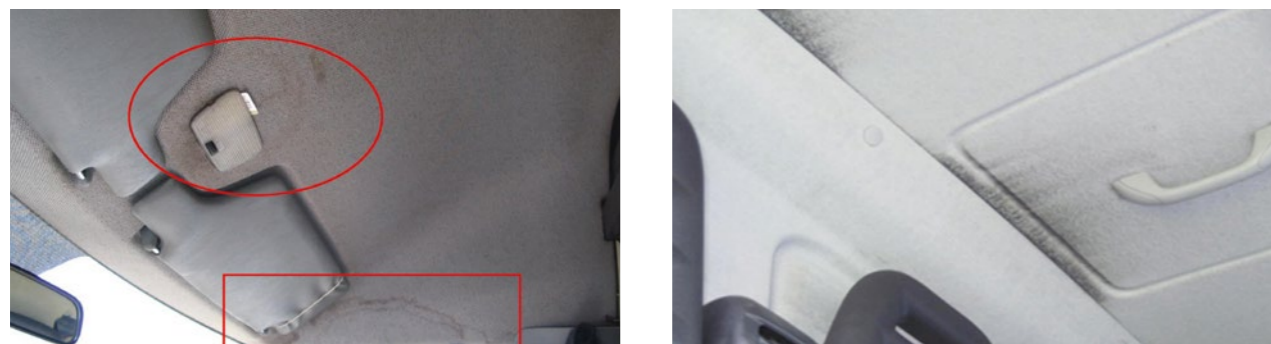
Gradul ridicat de murdărie, petele și mirosurile neplăcute necesită curățare chimică efectuată de un profesionist.

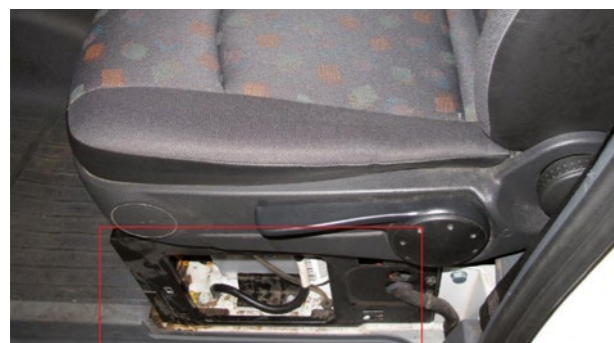
Echipament sau ornamente lipsă

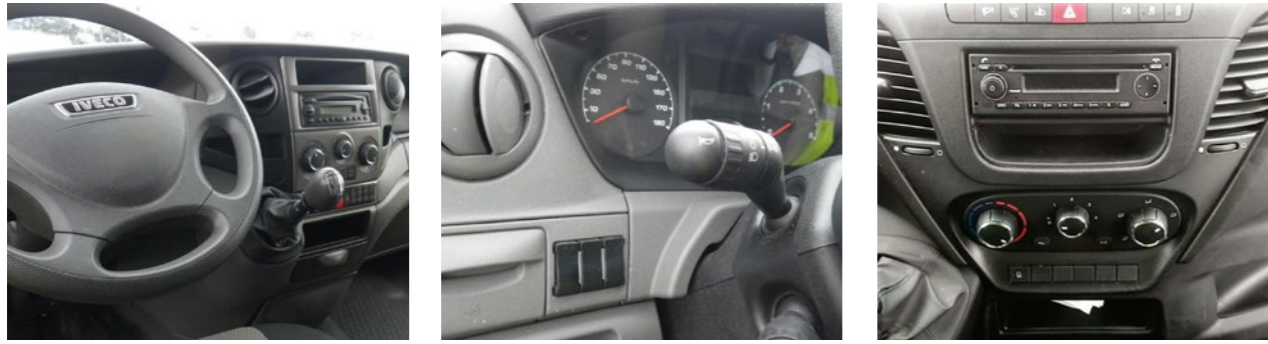
Urme de uzură pe panoul de instrumente, tabloul de bord și volan

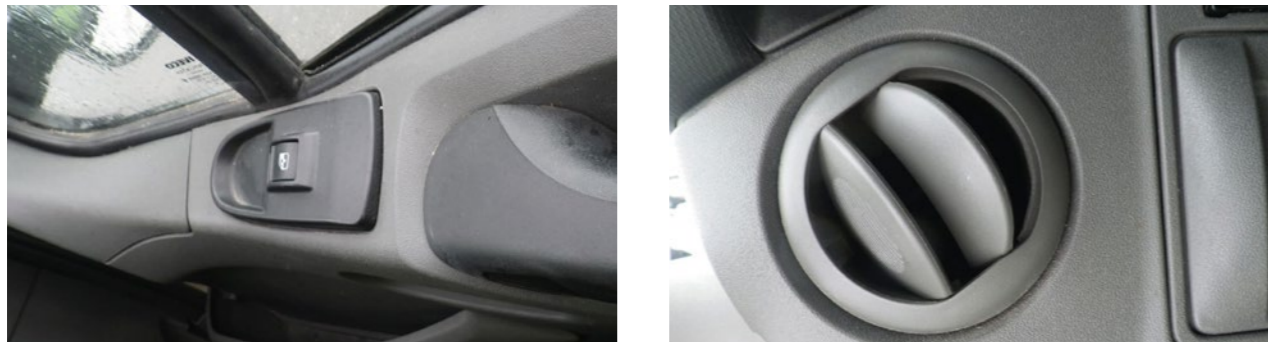
Decolorare ușoară din cauza razelor solare

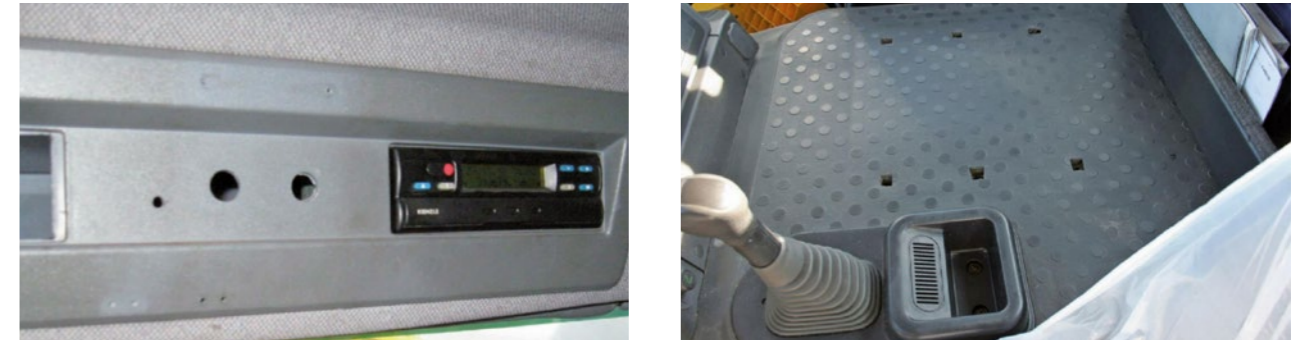
Piese de comandă, părți de scaun sau ornamente lipsă, rupte sau perforate

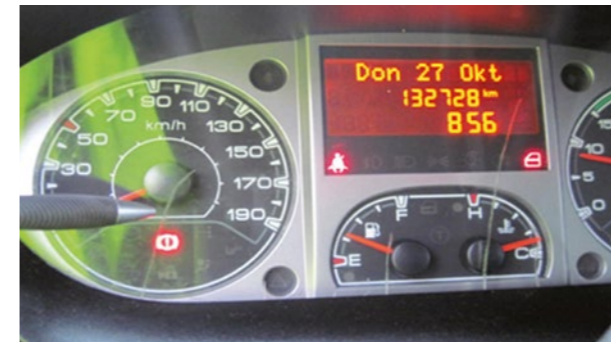
Zgârieturi pe tabloul de bord combinat și alte elemente vizuale sau găuri în câmpul vizual

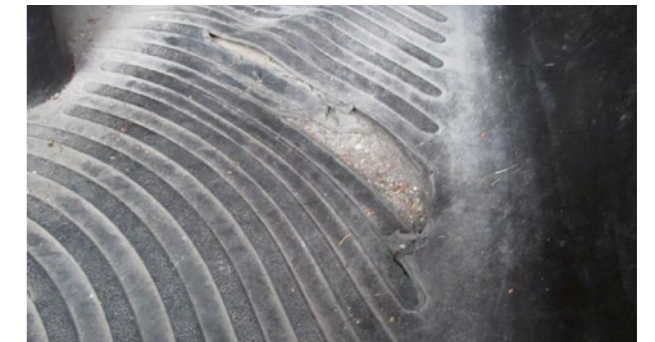
Gradul ridicat de murdărie, petele și mirosurile neplăcute necesită curățare chimică efectuată de un profesionist.

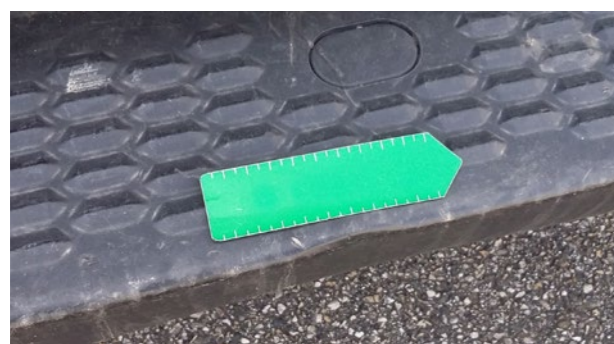
Trepte spate: Deformare ușoară

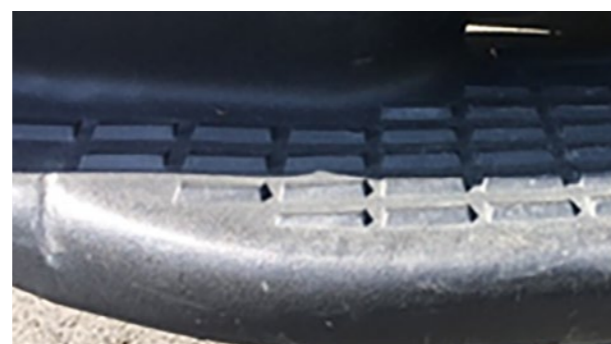
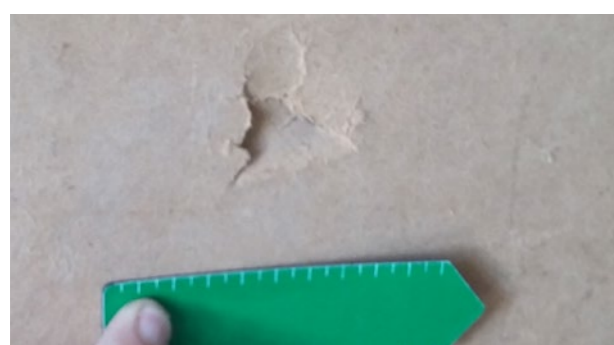
Protecții interne din lemn: Lovituri ușoare

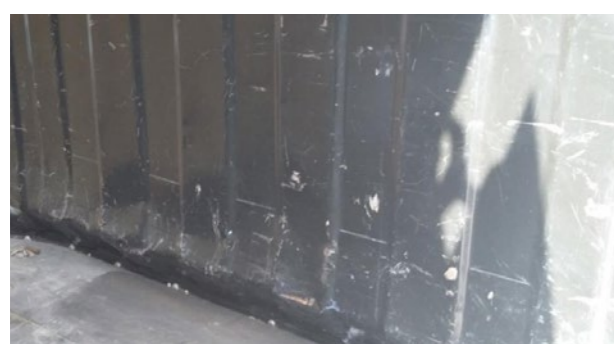
Deformări interne: Deformare ușoară fără perforări sau tăieturi, durată de reparare ≤ 3 h

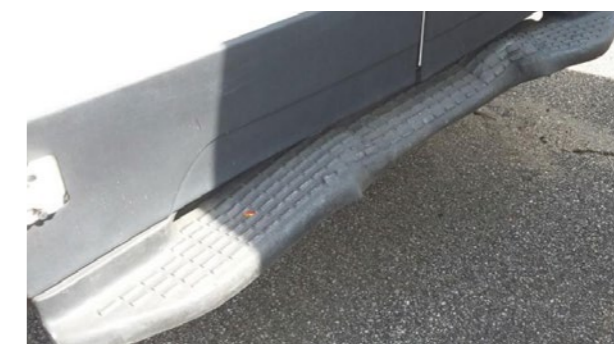
Trepte spate: Deformări care nu pot fi remediate prin reparații economice

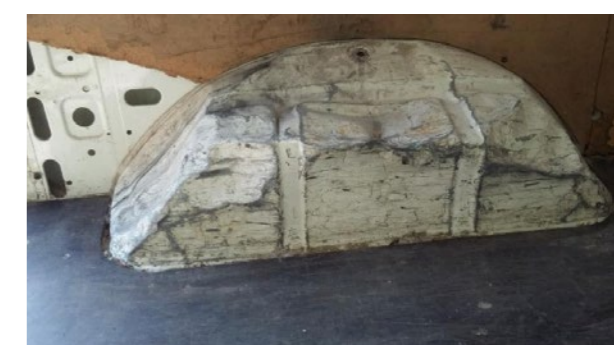
Deformări interne: Perforări, tăieturi, deformări care nu pot fi remediate prin reparații economice. Denaturare și depuneri care nu pot corectate (pulbere, vopsea etc.) (Pasaj de roată irecuperabil dacă durată de reparare < 3 h)

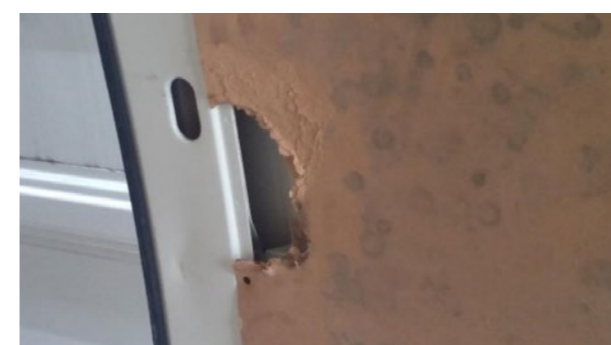
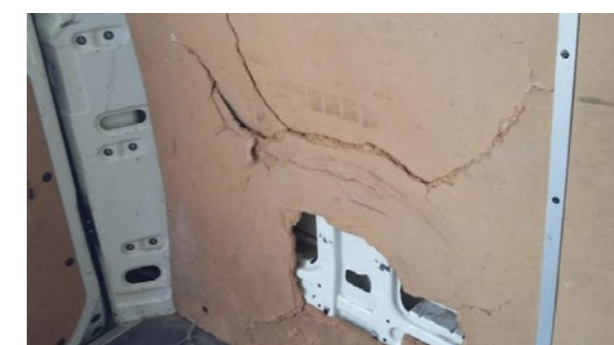
Protecții interne din lemn: Lovituri, panou rupt, panou lipsă (cu excepția panourilor superioare ale ușii)

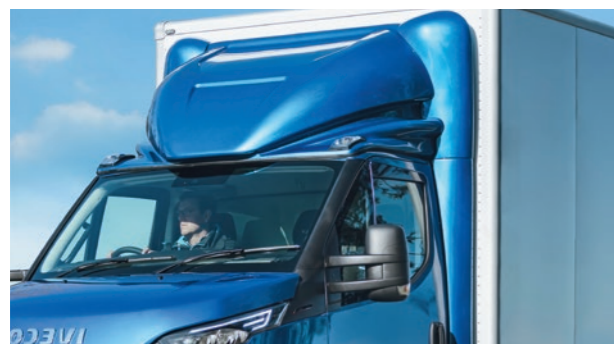
Cabină avansată și deflector: Zgârietură ușoară care nu schimbă drastic aspectul autovehiculului

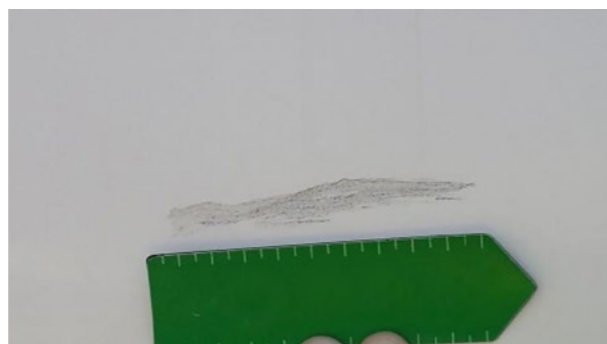
Panouri laterale: Zgârietură ușoară cu material îndepărtat ≤ 20 cm

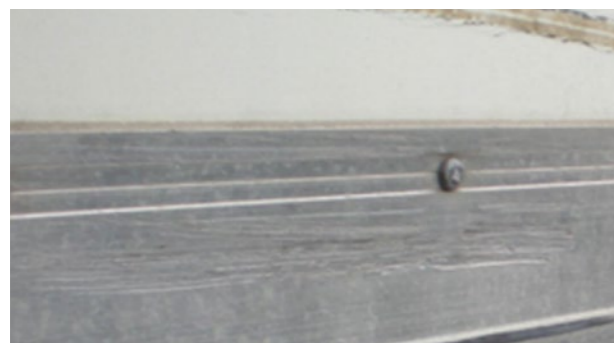
Profiluri laterale șasiu: Zgârietură ușoară

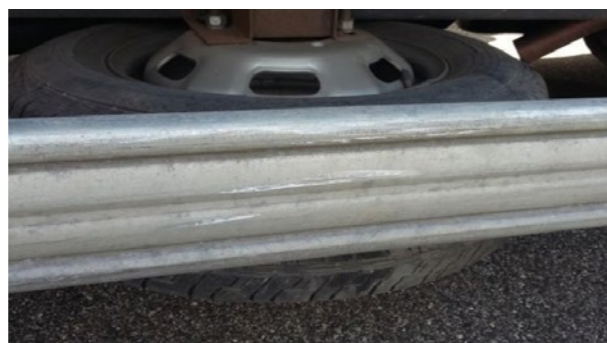
Protecții de bicicletă: Zgârietură ușoară

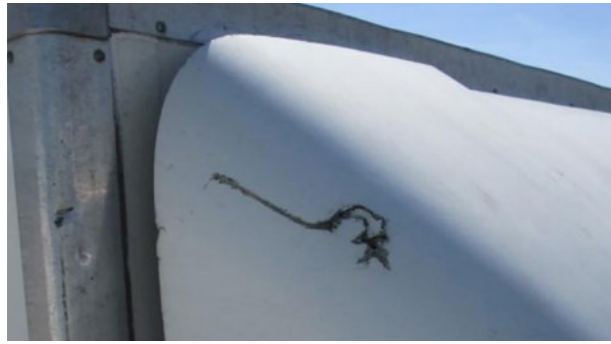
Cabină avansată și deflector: Remediere prin reparații economice

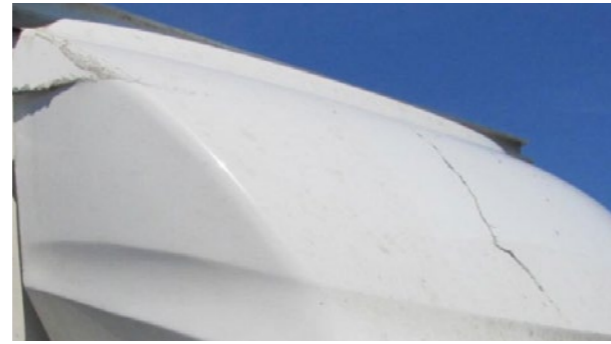
Cabină avansată și deflector: Crăpătură semnificativă, piesă lipsă sau reparații economice imposibile

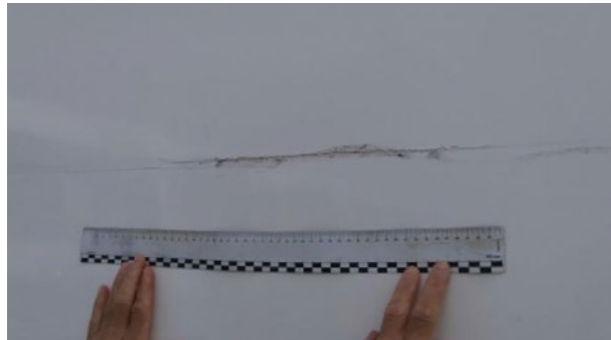
Panouri laterale: Zgârietură cu material îndepărtat ≥ 20 cm care poate fi remediată prin reparații economice.
Opțiune de a vopsi jumătate de panou

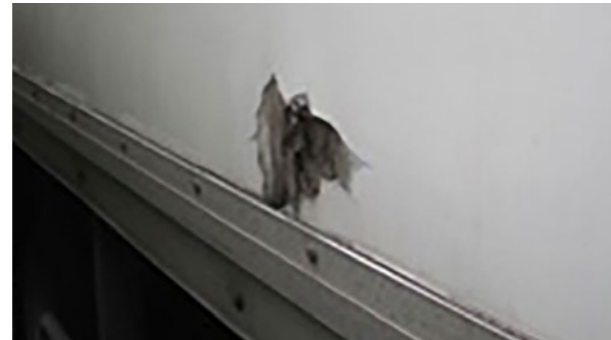
Panouri laterale din lemn: Suport din lemn deteriorat ≥ 20 cm

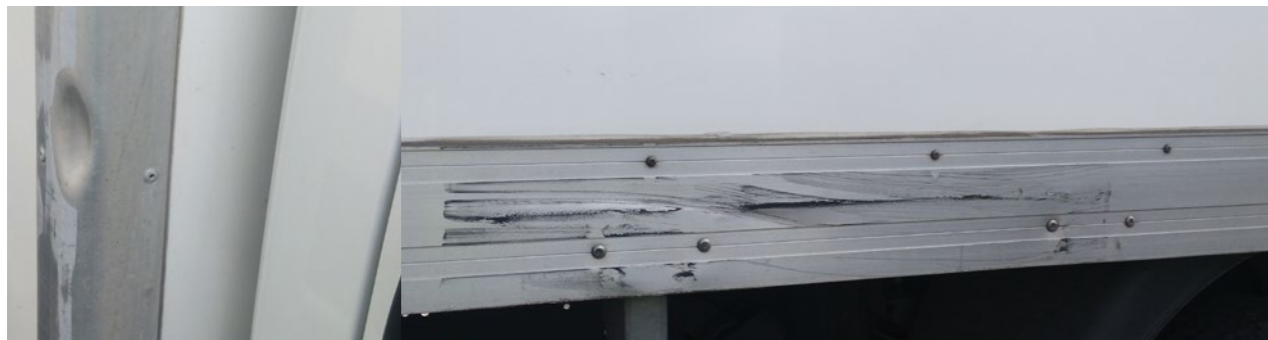
Profiluri laterale șasiu: Deformări care pot fi remediate prin reparații economice

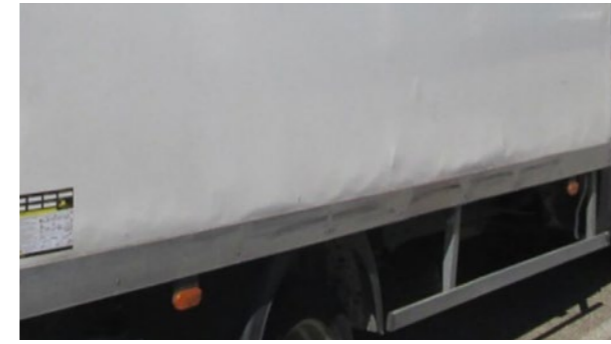
Panouri laterale din fibră: Deformare în partea inferioară, lungime > 1 m
NOTĂ: Înlocuirea panoului frontal al șasiului necesită demontarea șasiului.

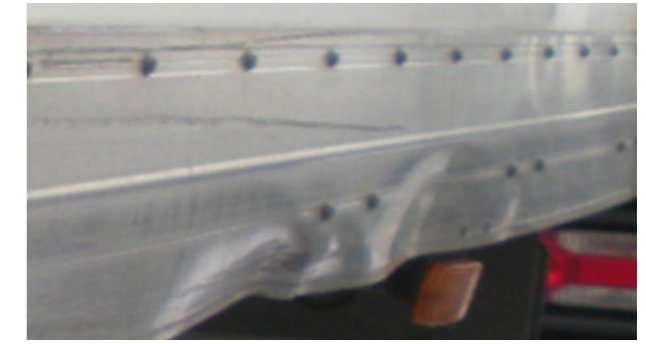
Profiluri laterale șasiu: Deformări care nu pot fi remediate prin reparații economice, perforări, îndepărtarea unei secțiuni a profilului

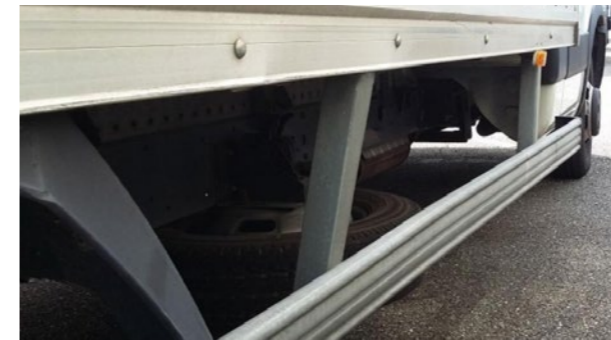
Protecții de bicicletă: Deformare care poate fi remediată prin reparații economice

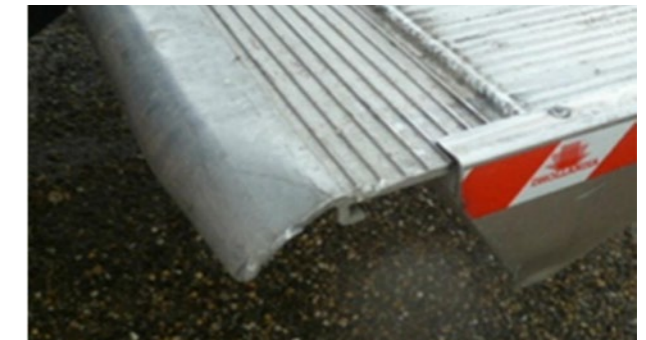
Oblon ridicător: Deformări care pot fi remediate prin reparații economice

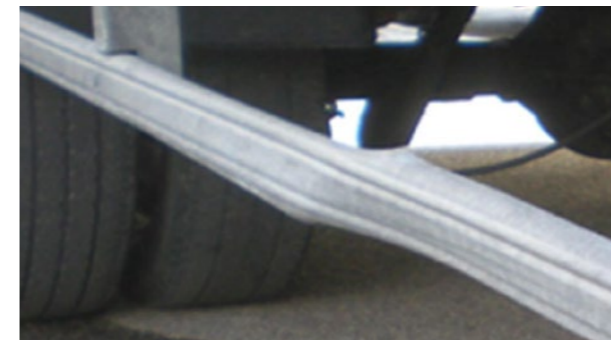
Protecții de bicicletă: Deformare care nu poate fi remediată prin reparații economice

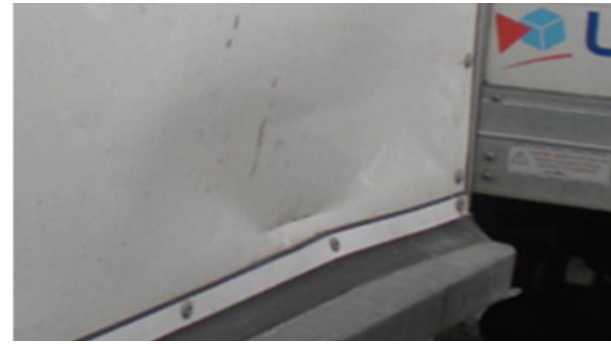
🔧 Uși laterale și spate: Deformare semnificativă: Durată de reparare > 1 h, remediere prin reparații economice, închidere neetanșată

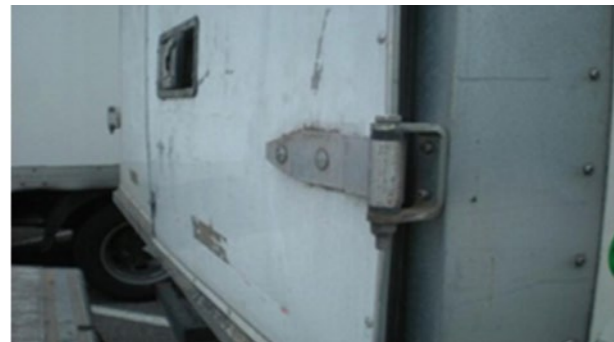
↻ Uși laterale și spate: Uși îndoite în punctele de cuplare a balamalelor, rupte, perforate sau care nu pot fi remediate prin reparații economice

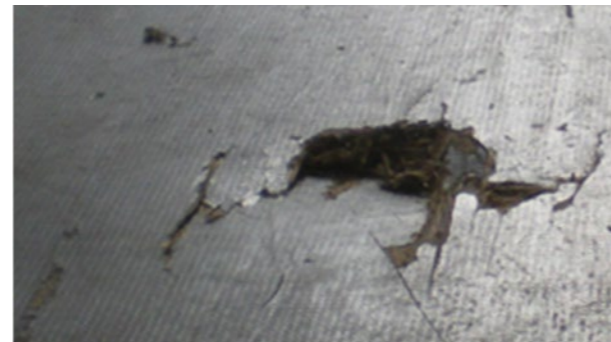
🔧 Podea: Deformări sau perforări care pot fi remediate prin reparații economice

↻ Deformări sau perforări care nu pot fi remediate prin reparații economice. Opțiune de schimbare a planșeului pe secțiuni

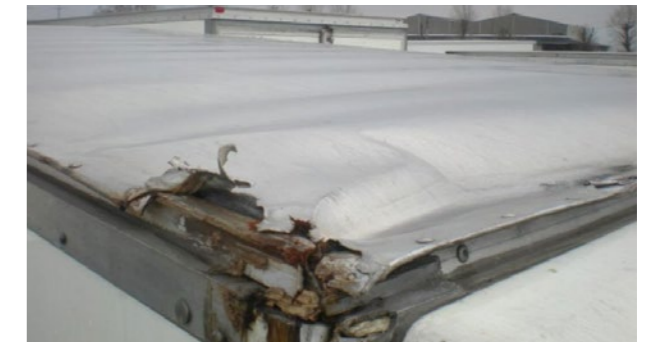
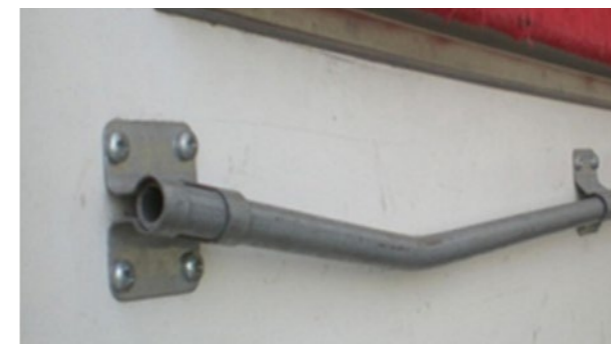
🔧 Tapițerie și bare: Tapițeria și barele deformată pot fi remediate prin reparații economice

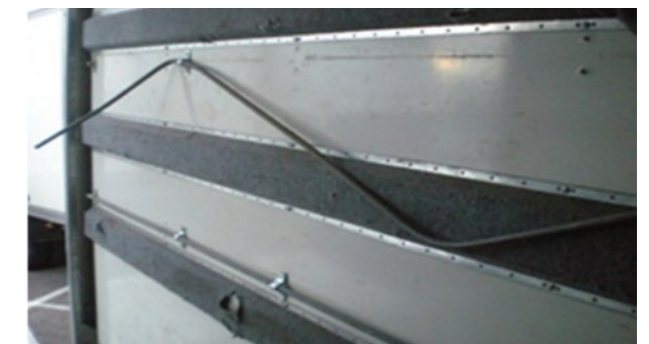
↻ Tapițerie și bare: Bare, elemente de fixare, tapițerie lipsă sau deformată, neputând fi remediate prin reparații economice

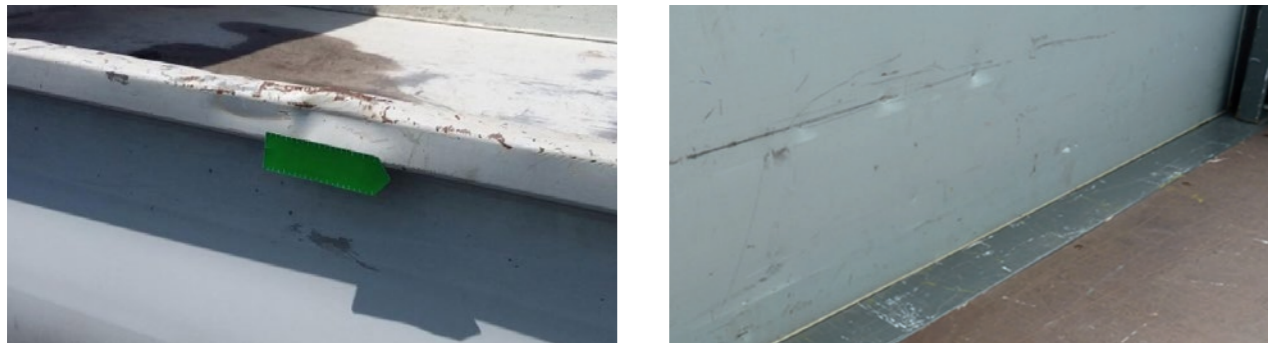
Zgârieturi ușoare, deformări șină cu o durată de reparare \leq 1 h

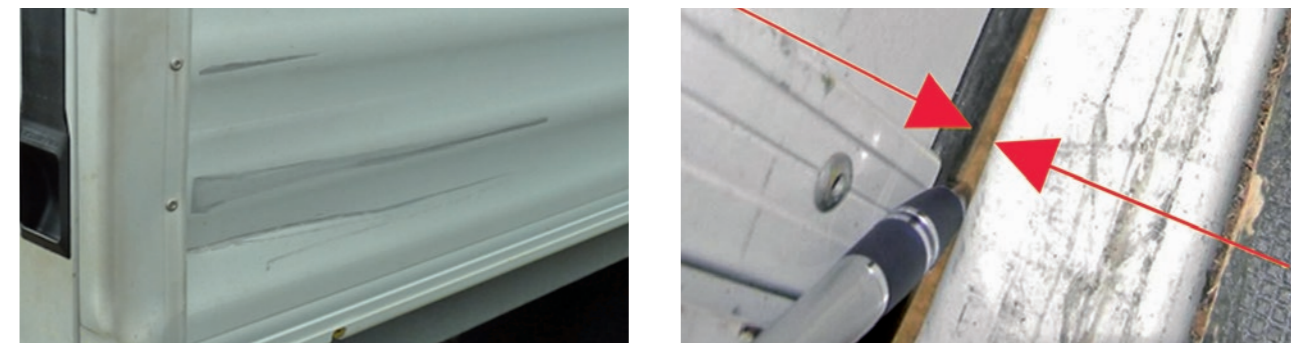
Deformări ale șinei cu o durată de reparare $>$ 1 h, care pot fi remediate prin reparații economice

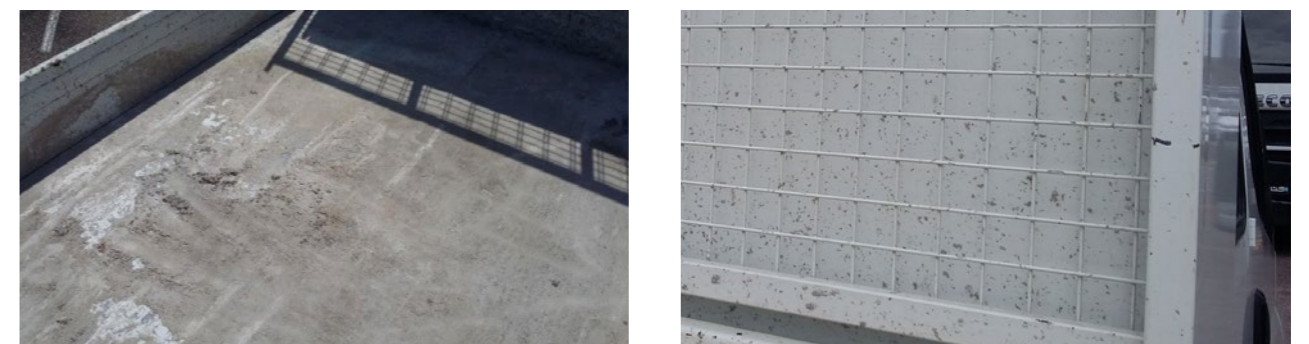
Deformări ale șinelor care nu pot fi remediate prin reparații economice, închidere imposibilă sau fără etanșeitate la nisip

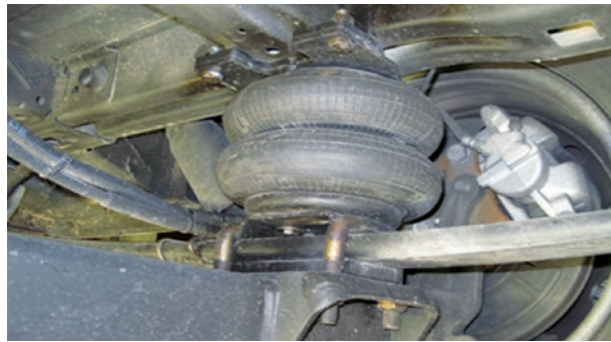
Urme ușoare de ulei (fără scurgeri)

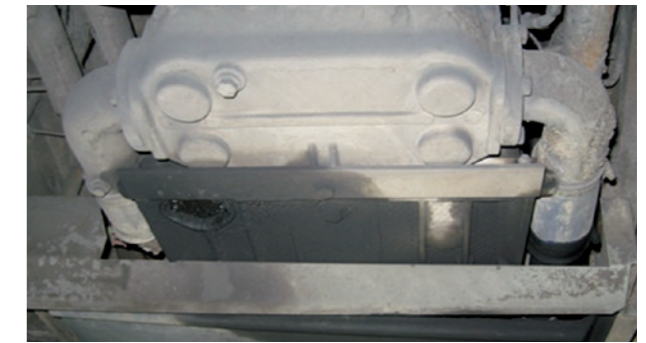
Toate scurgerile de la motor, cutia de viteze și diferențial, suspensia hidraulică și amortizoare

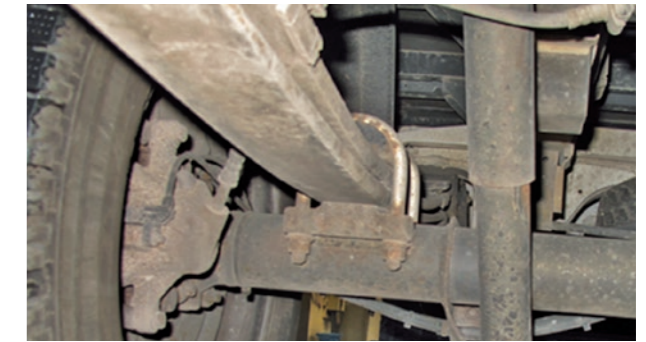
Scurgeri de la mecanismul de direcție și pompa de servodirecție

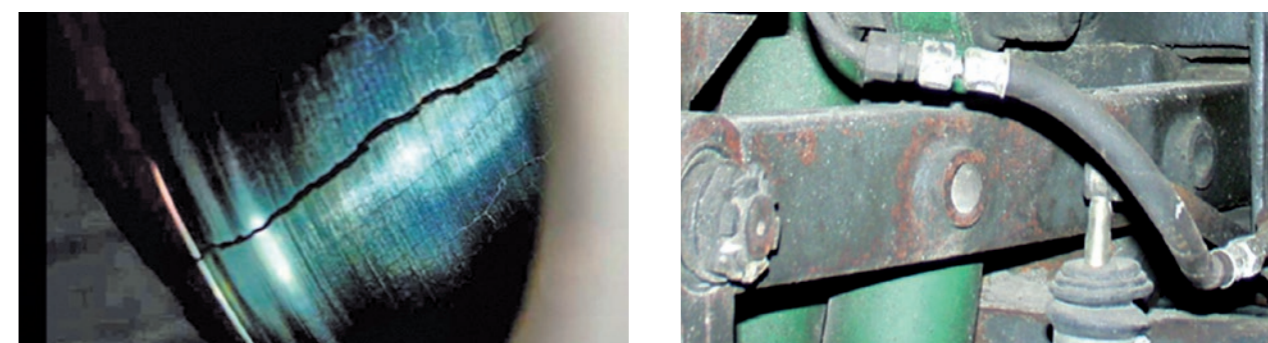
Nu sunt în conformitate cu codul rutier și nu sunt valide în timpul verificării tehnice

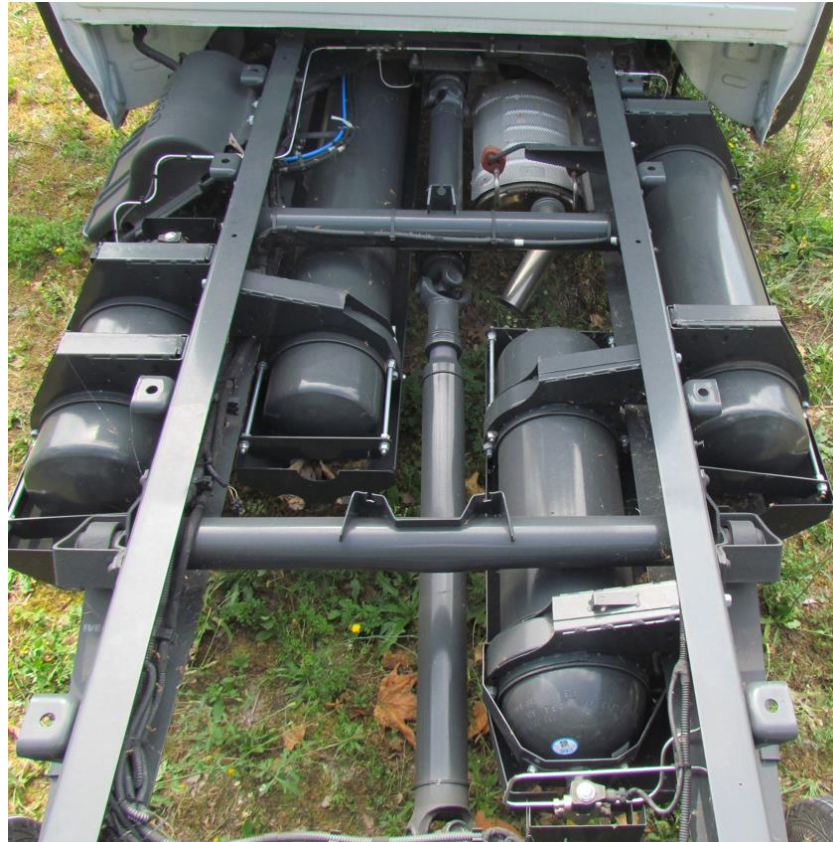
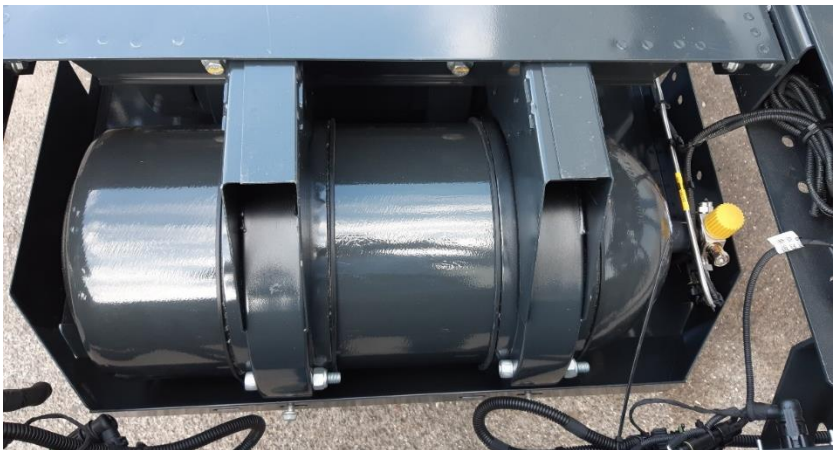
REZERVOR CNG

Rezervorul CNG trebuie returnat în condiții corespunzătoare, așa cum este ilustrat în imagini.

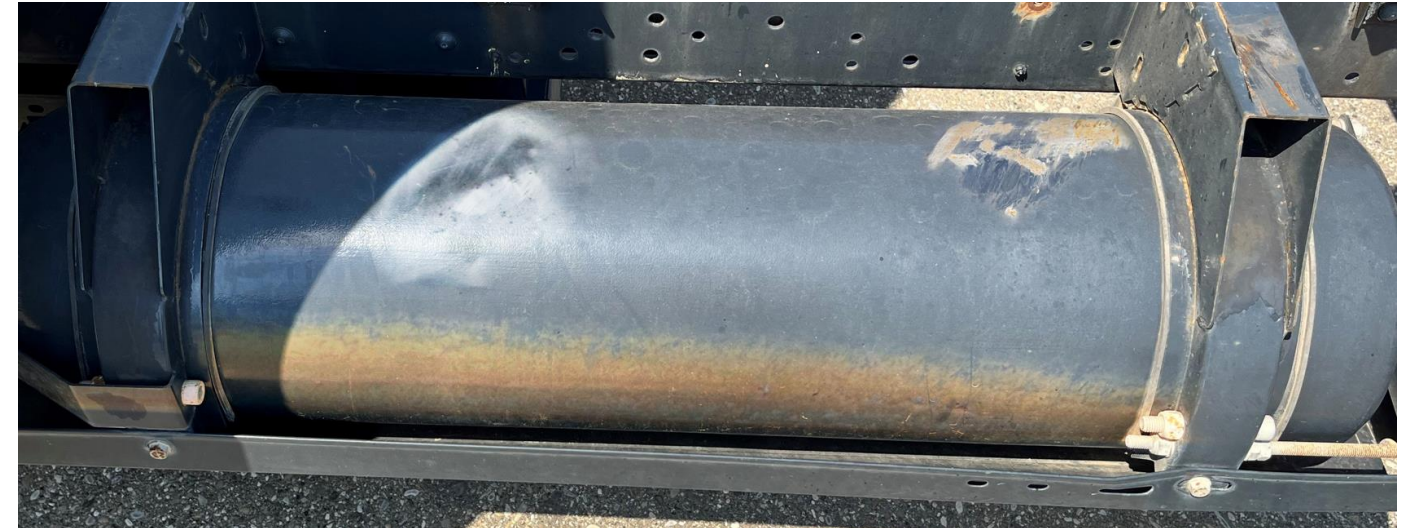
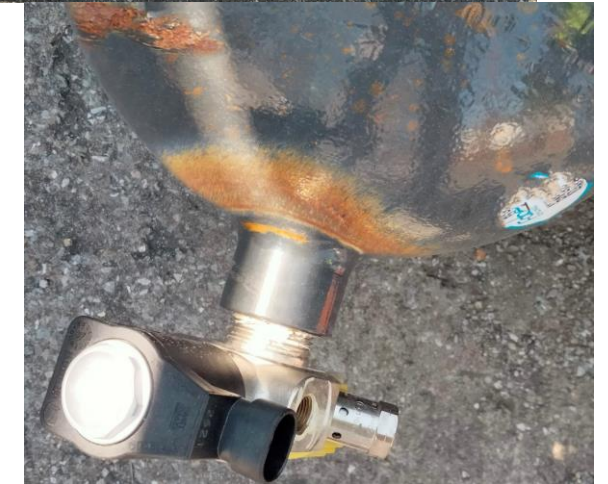
- Semne ale unor reparații la nivelul rezervorului –> se va factura înlocuirea rezervorului.
- Rezervor găurit – se va factura înlocuirea rezervorului.
- **Îndoitură în carcasa exterioară:**

- o **Adâncimea maximă** a deformației ≤ 7 mm fără semne de înghețare sau transpirație → notă fără cost pentru avarie (notă în raportul specializat).
 - o **Adâncimea** deformației > 7 mm → se facturează înlocuirea rezervorului.

- **Îndoituri** pe partea din spate a **învelișului de protecție** → se facturează înlocuirea rezervorului.
 - **Zgârieturi de suprafață** la nivelul carcasei exterioare → notă fără cost suplimentar pentru avarie.

- Orice **punct de înghețare** la nivelul carcasei exterioare sau al capetelor (exclusiv articulația și conductele aferente) → se facturează înlocuirea rezervorului.

- Îndoituri, crăpături, rupturi sau **scurgeri vizibile la nivelul punctelor de sudură sau pe componentele sudate** → se facturează înlocuirea rezervorului.

- Crăpături, rupturi sau orice **scurgeri vizibile la nivelul carcasei exterioare, capului posterior sau al învelișului de protecție** → se facturează înlocuirea rezervorului.

- **Deteriorări ale prizei de încărcare sau ale supapei de ventilație** → se facturează înlocuirea rezervorului.
 - Verificați **portul de pompare sau capacul de semne de deteriorare sau manipulare. Capacul semicircular** trebuie să fie intact și securizat de rezervor. Dacă nu este prezent → se facturează înlocuirea rezervorului.

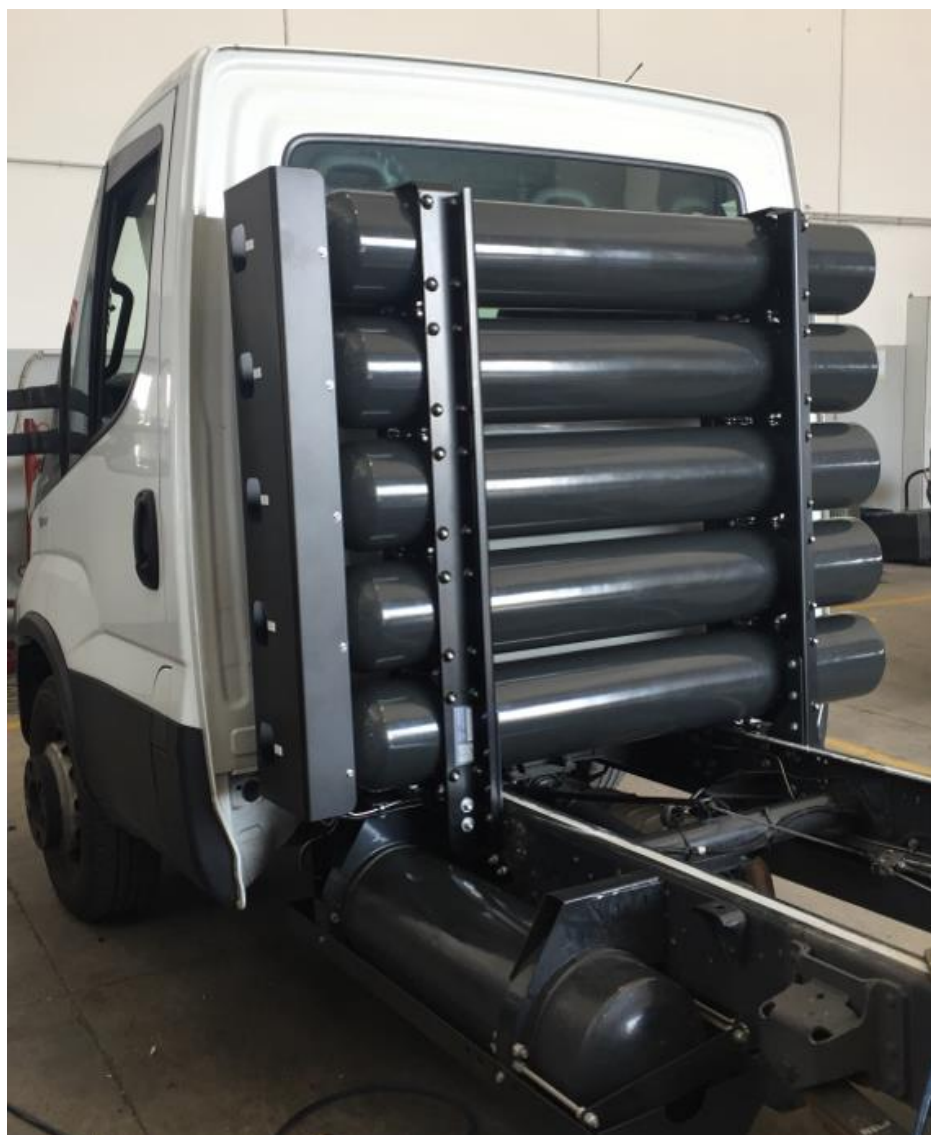
CILINDRI CNG

Cilindrii CNG trebuie returnați în stare corespunzătoare, așa cum este ilustrat în imagini.

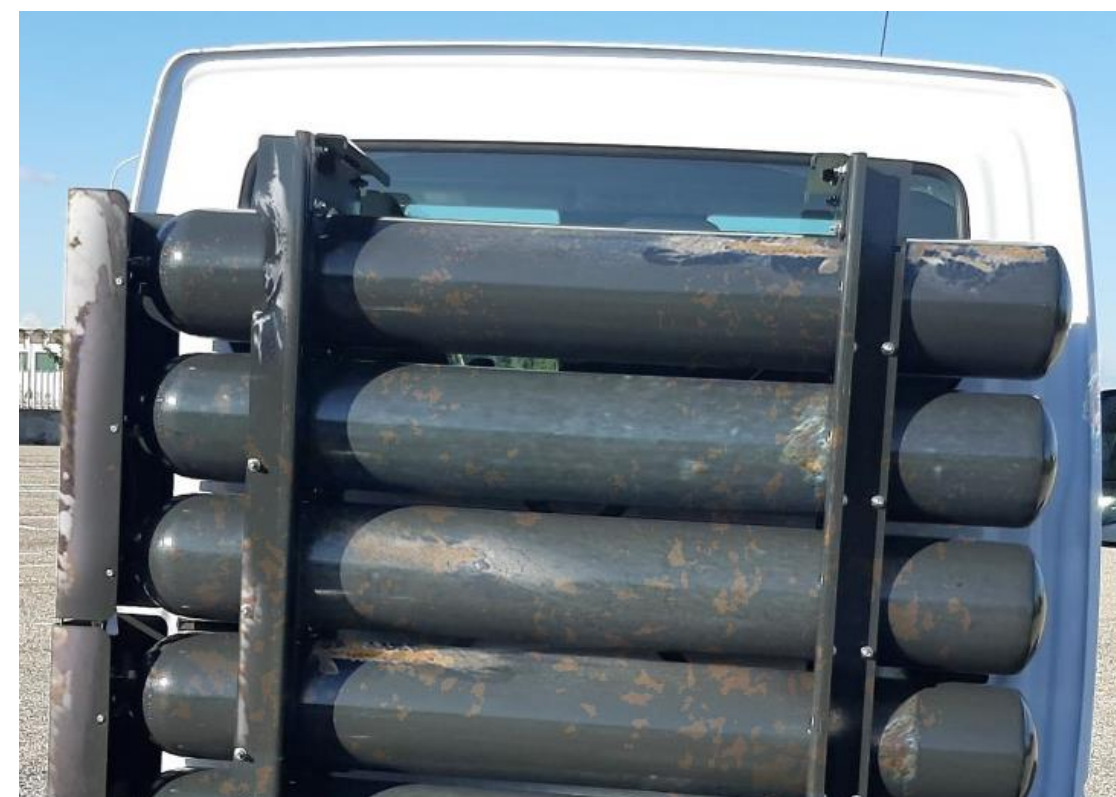
- Semne de **reparații la nivelul cilindrilor CNG** → se facturează înlocuirea cilindrilor CNG.
- **Găuri în cilindru CNG** → se facturează înlocuirea cilindrilor CNG.

- **Îndoitori ale cilindrilor CNG:**
 - Dacă nu este desprins niciun fragment metalic iar **adâncimea maximă** a deformației este **$\leq 1,6$ mm și ≤ 50 mm** în diametru/lungime → notă fără cost suplimentar pentru avarie.

- Desprindere de fragmente metalice și **adâncimea maximă** a deformației **$> 1,6$ mm și > 50 mm** în diametru /lungime → se facturează înlocuirea cilindrilor CNG.

- **Tăieturi/zgârieturi/adâncituri/abraziuni** pe cilindru CNG:
 - **Adâncimea deteriorării $\leq 0,25$ mm** → notă fără cost suplimentar pentru avarie.

- **Adâncimea deteriorării $> 0,25$ mm** → se facturează înlocuirea cilindrilor CNG.
- **Coroziune, găuri**, linii de coroziune cauzate de substanțe chimice, **oxidare sau ruginire** a materialului:

- **Adâncimea deteriorării $\leq 0,25$ mm** → notă fără cost suplimentar pentru avarie.
 - **Adâncimea deteriorării $> 0,25$ mm** → se facturează înlocuirea cilindrilor CNG .

- **Scurgeri de gaz** din orice cilindru CNG sau componentă, **din cauza unui defect** → se facturează înlocuirea cilindrilor CNG sau a componentei.
- **Gălmă/umflătură vizibilă** a cilindrilor CNG → se facturează înlocuirea cilindrilor CNG .

- **Urme permanente de atac al unei substanțe chimice / decolorări permanente, pierderi de material** la nivelul cilindrilor CNG → se facturează înlocuirea cilindrilor CNG .

- **Urme permanente de carbonizare/funingine, foc sau expunere excesivă la căldură** în zona cilindrilor CNG → se facturează înlocuirea cilindrilor CNG .
