GHID DE RETURNARE

OK TRUCKS
PRE-OWNED VEHICLES CERTIFIED BY **IVECO**

IVECO
Your partner for sustainable transport

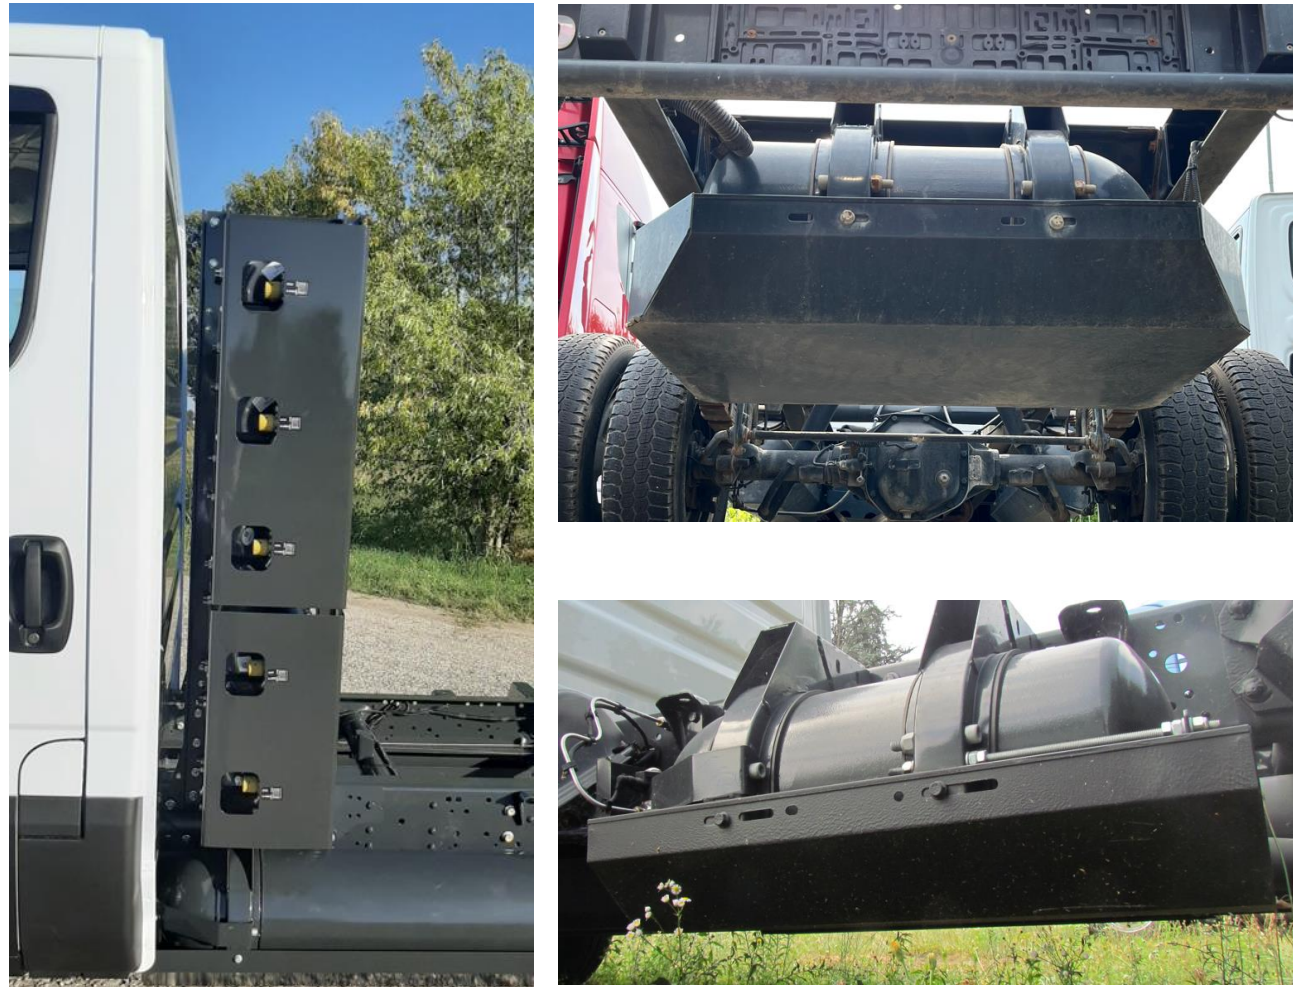
REZERVOR CNG ȘI CAPAC DE PROTECȚIE A CILINDRILOR

Capacele de protecție ale cilindrilor trebuie returnate în condiții corespunzătoare, așa cum este ilustrat în imagini.

Sunt acceptate adânciturile, deformațiile, rugina și/sau gălmele care nu afectează funcționarea și siguranța.

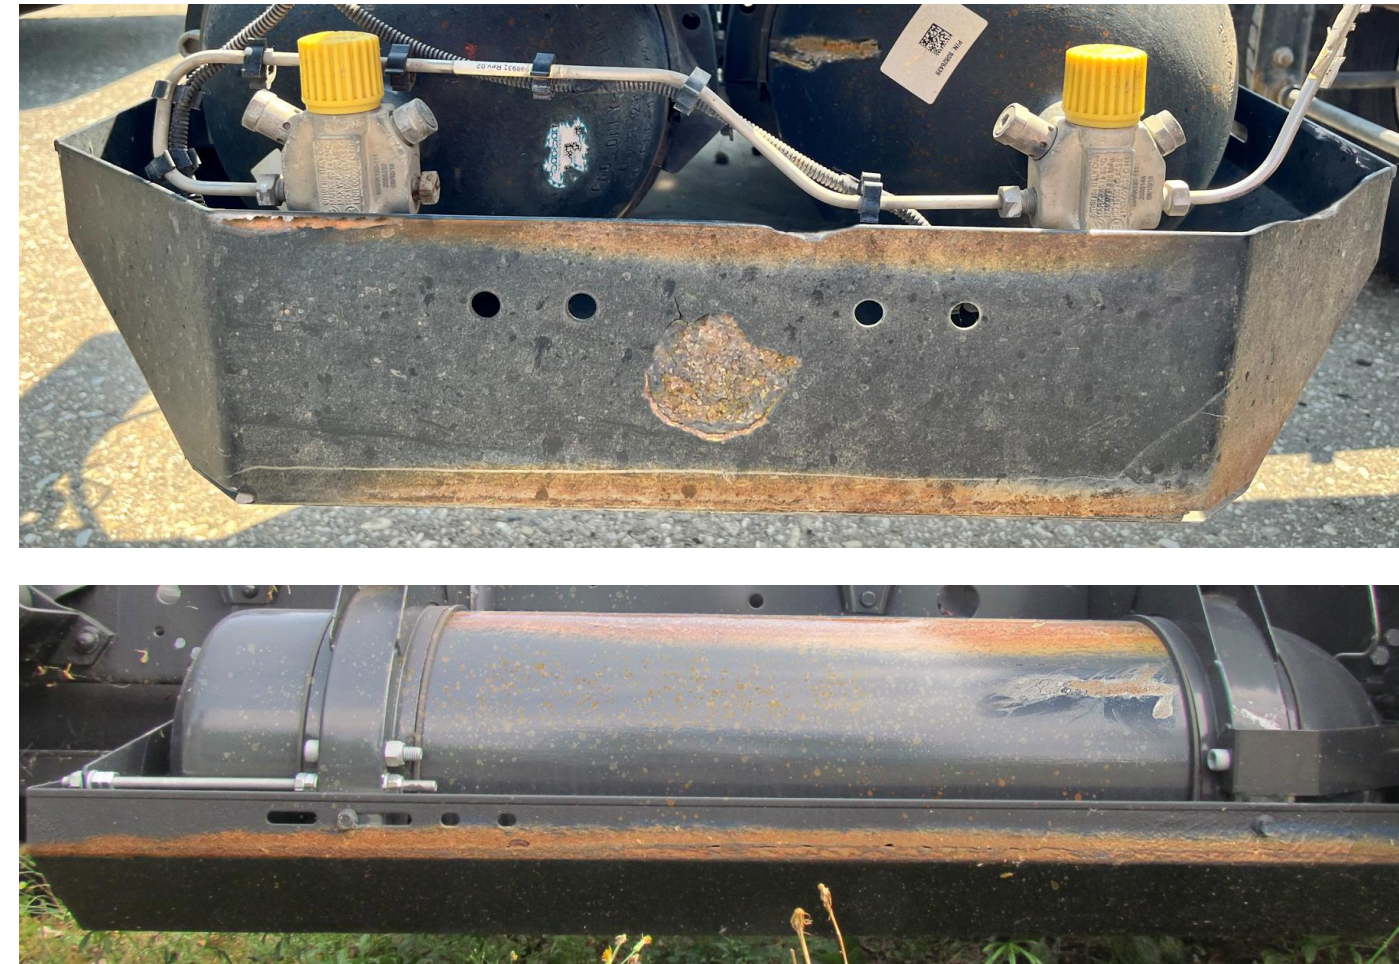
- **Adâncituri și deformații vizibile care afectează funcționarea și/sau siguranța**
→ se facturează înlocuirea capacelor de protecție.

- **Rugină, rupturi și/sau gălme care afectează funcționarea și/sau siguranța**
→ se facturează înlocuirea capacelor de protecție.

- **Absența capacelor**
→ se facturează înlocuirea capacelor de protecție.

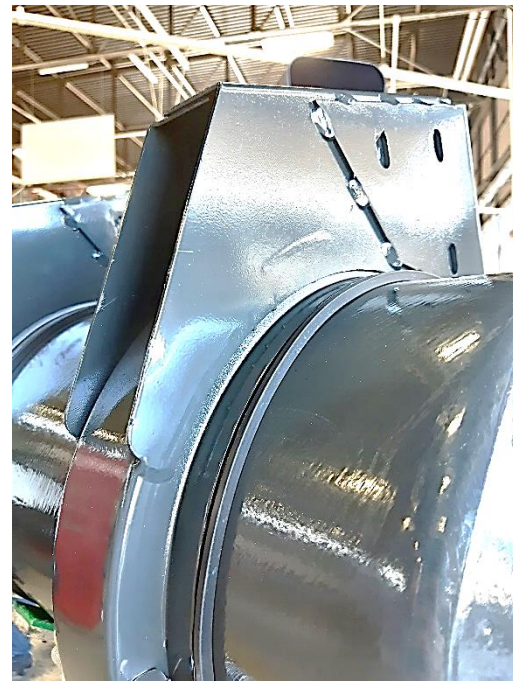
COLIERE ȘI BENZI DE FIXARE PENTRU CILINDRII ȘI REZERVOARELE CNG

Cilindrii CNG trebuie returnați în condiții corespunzătoare, așa cum este ilustrat în imagini.

Marginea colierelor trebuie să fie îmbrăcată în cauciuc.

Verificați dacă aceste coliere există și sunt strânse corespunzător (vezi paginile următoare).

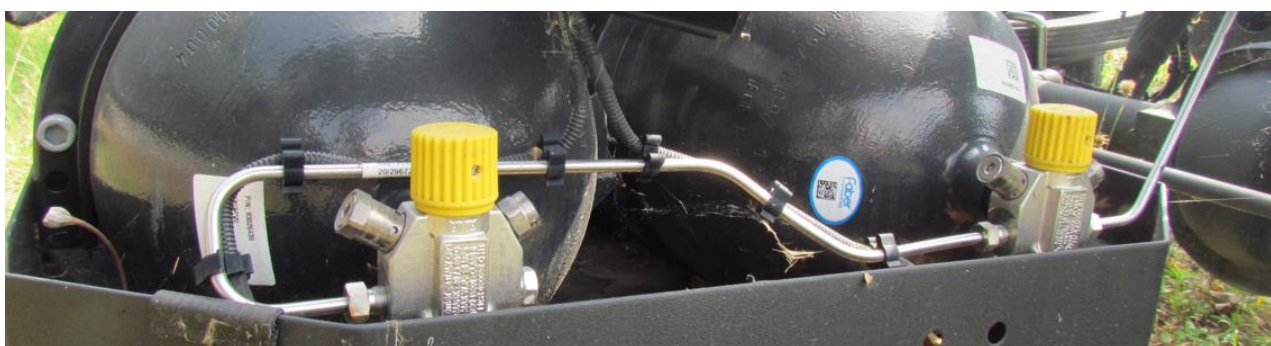
LINII RIGIDE PENTRU CILINDRI

Linile rigide trebuie returnate în condiții corespunzătoare, așa cum este ilustrat în imagini.

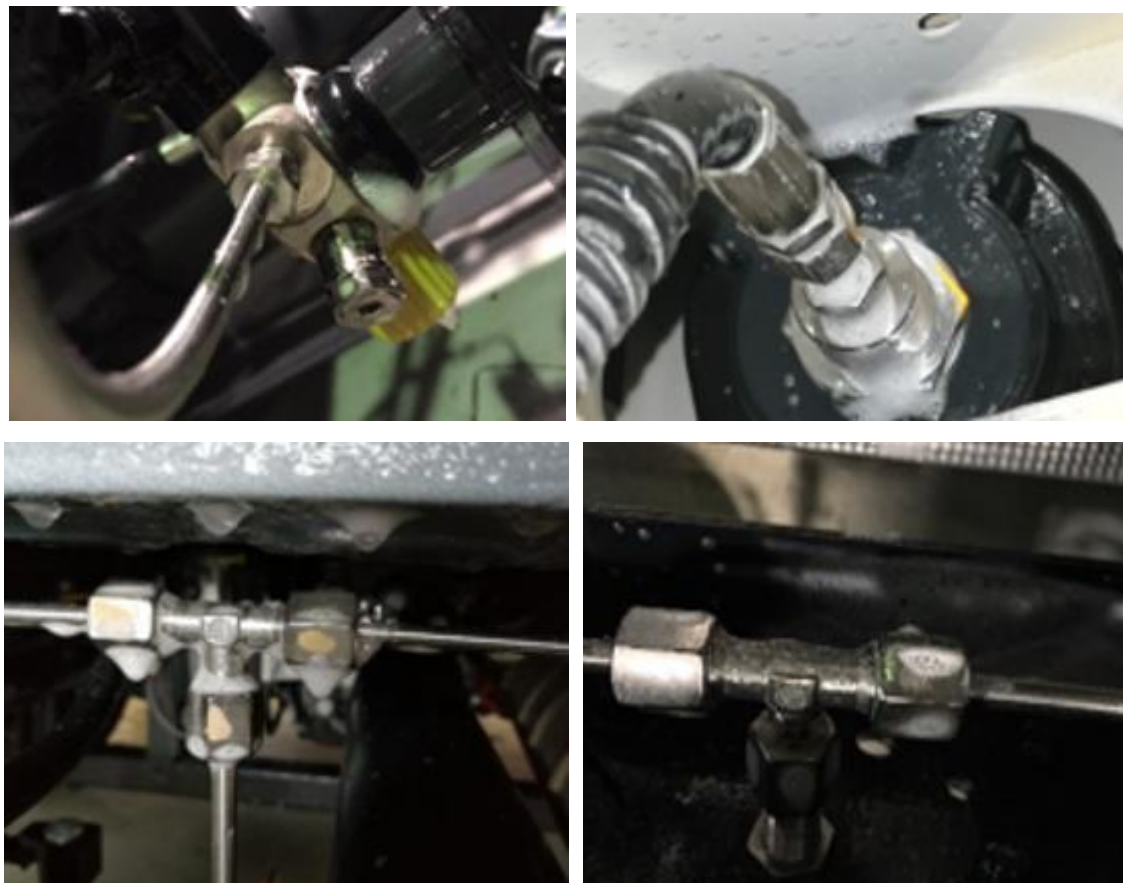
FĂRĂ SCURGERI

- 1) Utilizați un spray de detectare a scurgerilor
- 2) În zonele susceptibile, aplicați pe joncțiuni un spray special («1000 bolle»)
- 3) O scurgere ar trebui să genereze bule, așa cum este prezentat în fotografiile din secțiunea roșie.

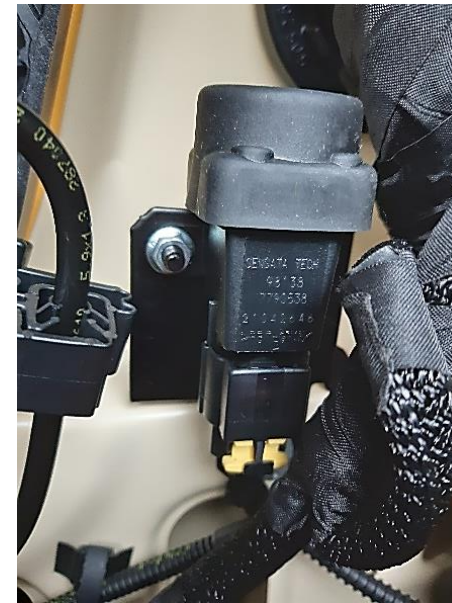
- a) Pentru a îndepărta conexiunea electrică
- b) Cu contactul pus, electrovalva trebuie să rămână oprită

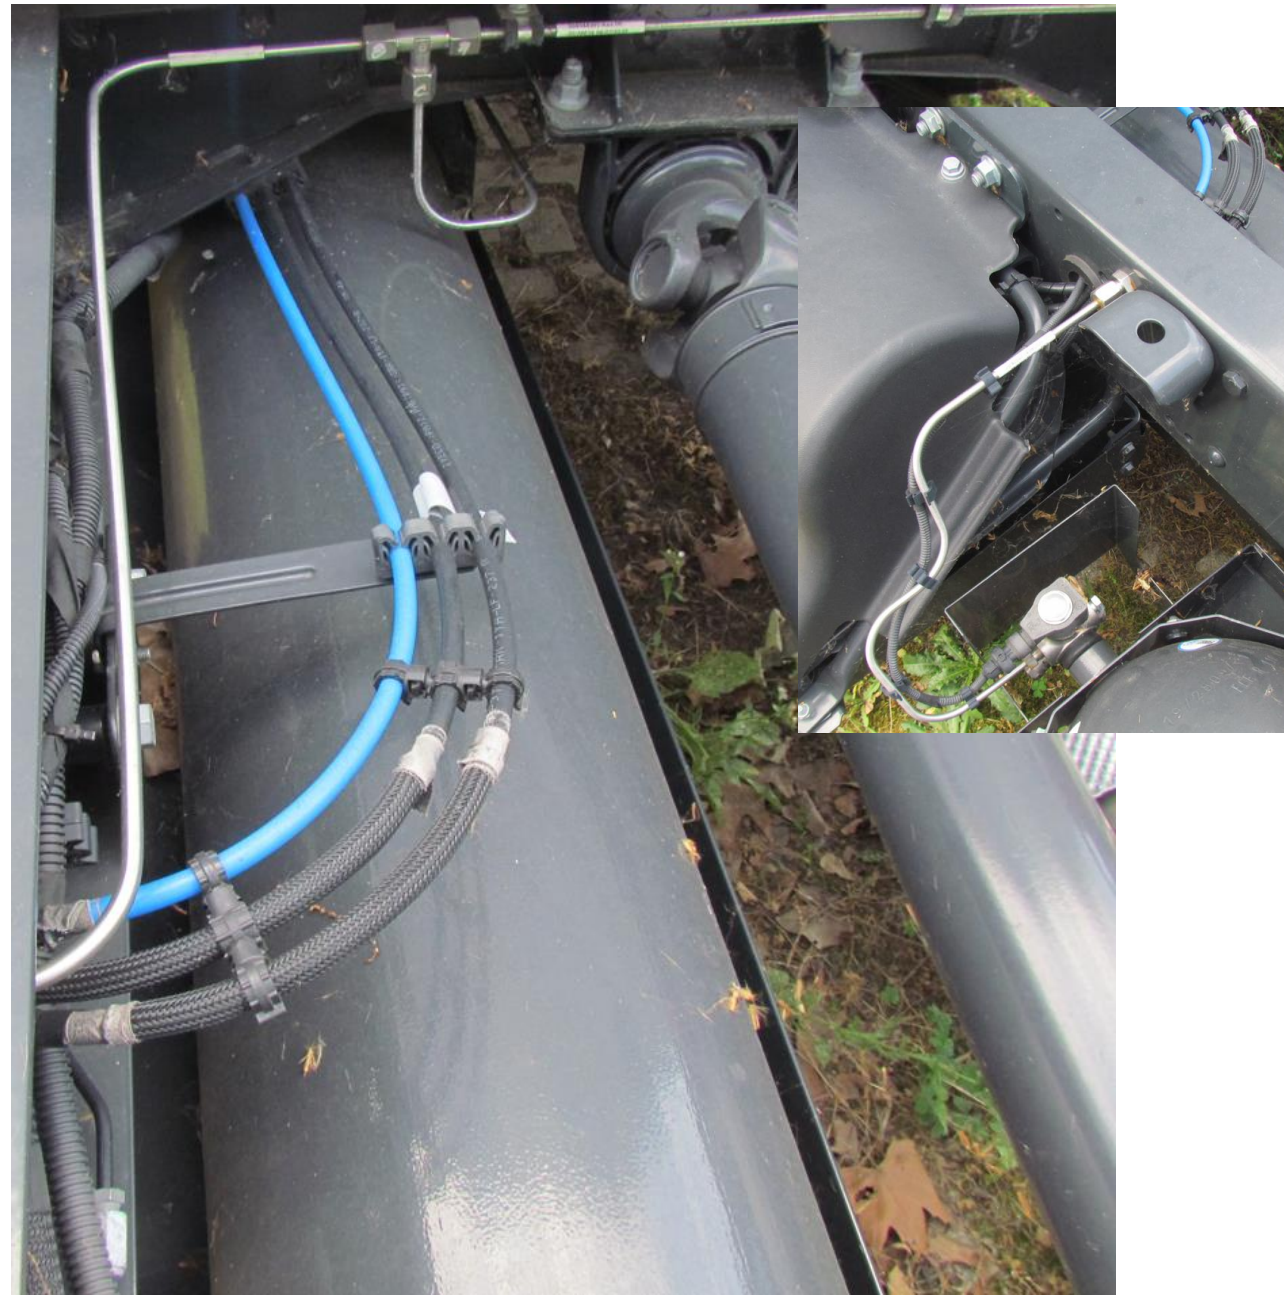
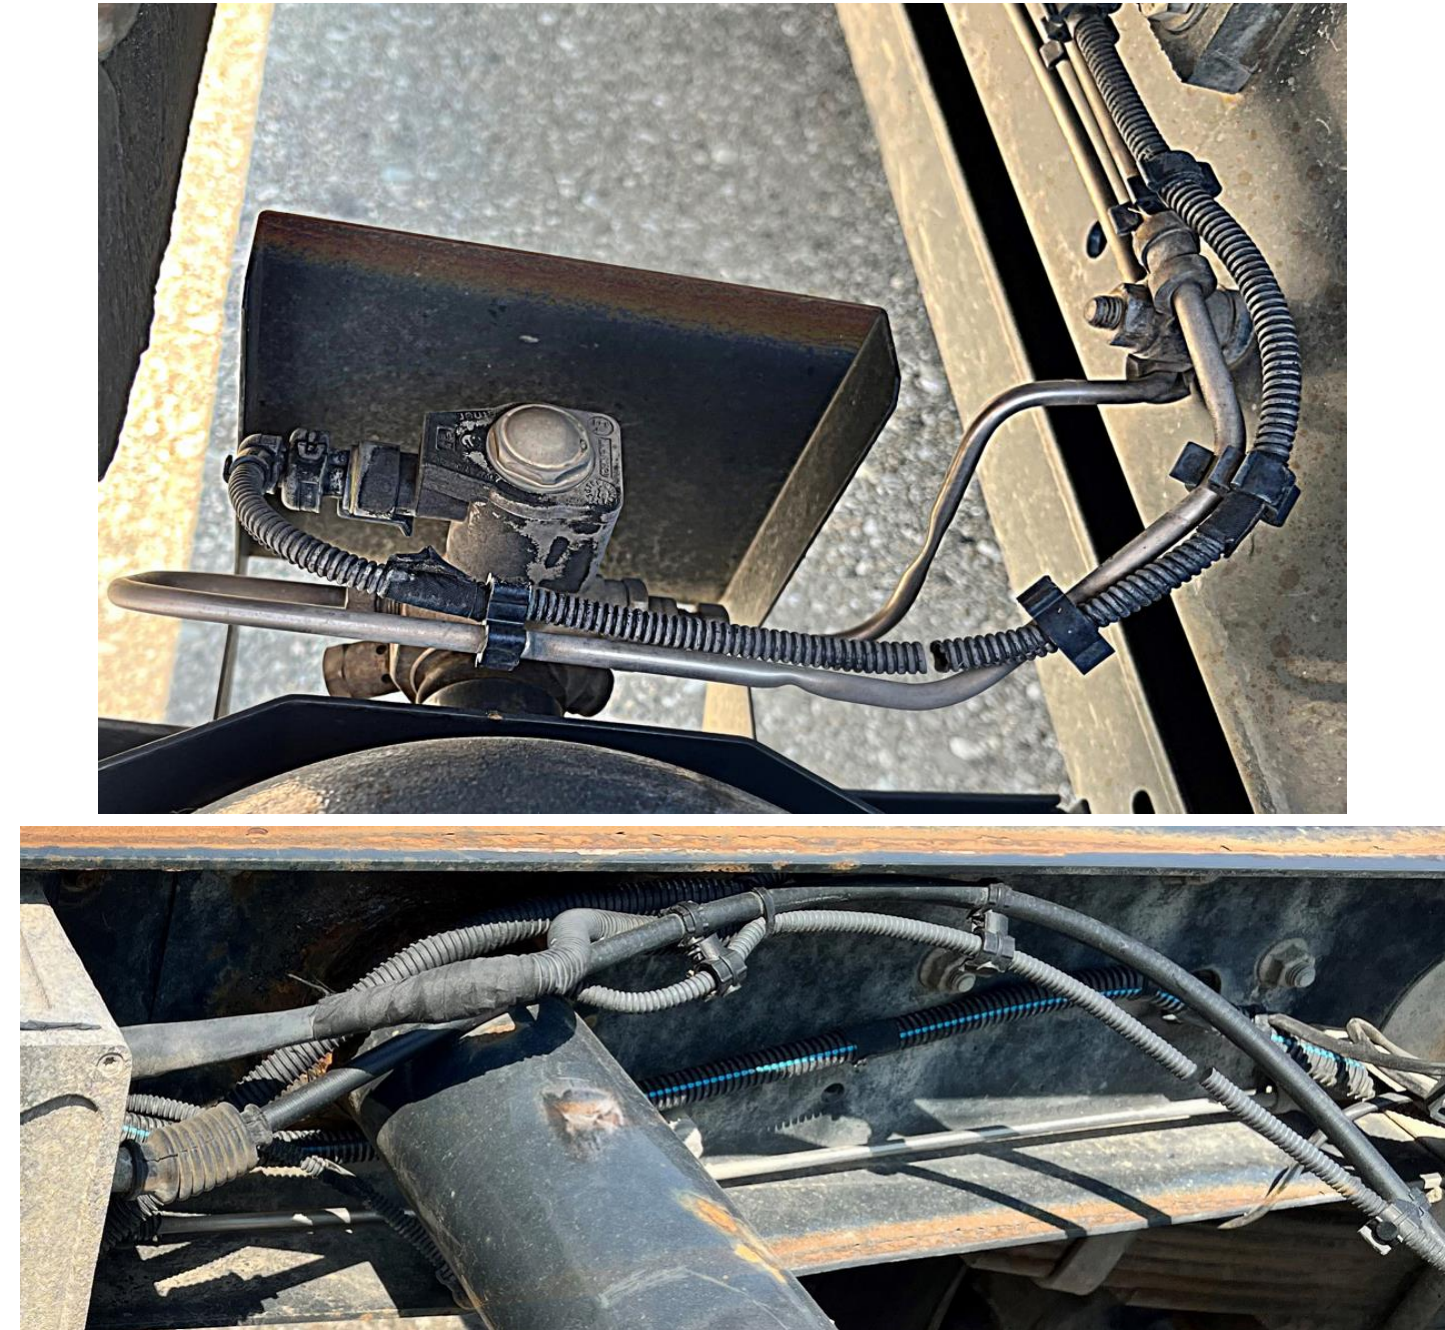
INSPECȚIA LINIEI DE ALIMENTARE BENZINĂ

Verificați integritatea conductelor de alimentare cu benzină (fără pierderi, fără zgârieturi adânci).
Conductele de combustibil trebuie returnate în stare corespunzătoare, așa cum este ilustrat în imagini.

- Pierderi sau **zgârieturi adânci**
→ se facturează înlocuirea conductelor de combustibil.
